Mogelijke problemen veroorzaakt door onjuiste installatie van de kachel

PANADERO

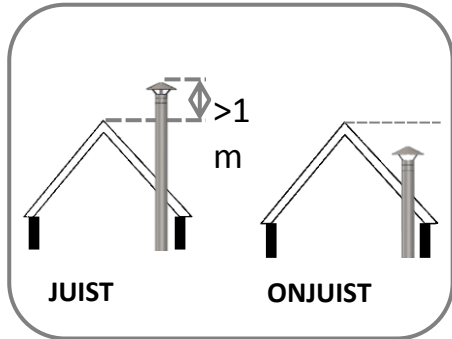
1e Geval. - Schoorsteenkap onder de lijn van de nok.

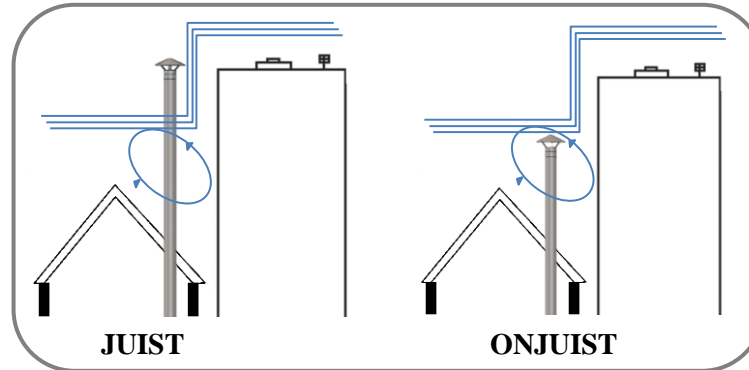
2e Geval. - Schoorsteenkap boven de nok, maar vlakbij een hoog gebouw.

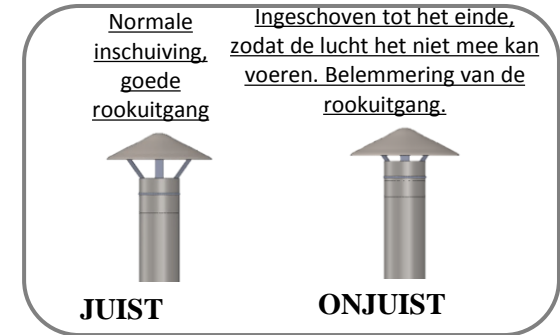
3e Mogelijkheid. - Schoorsteenkap ingeschoven tot het einde.

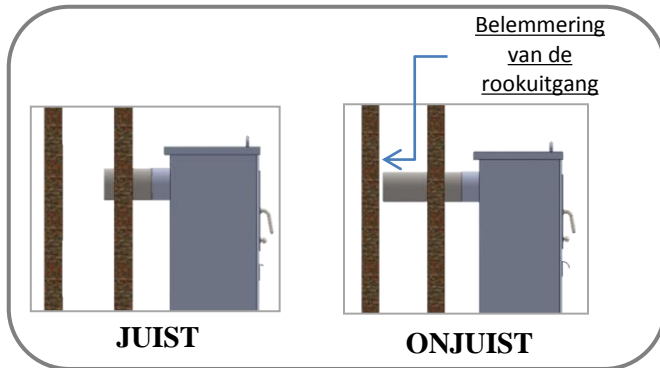
4e Geval. - Belemmering van de buis van de rookuitgang.

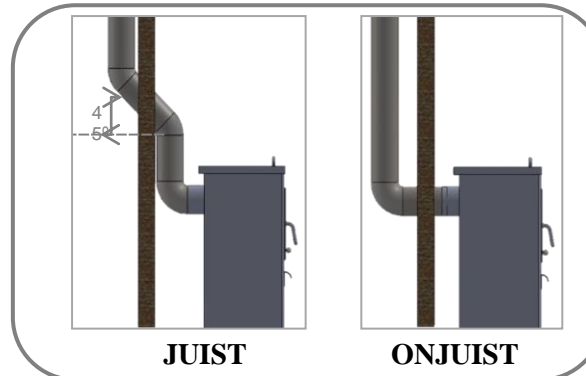
5e Geval. - Buis verstopt door een horizontale bocht (ophoping van roet).

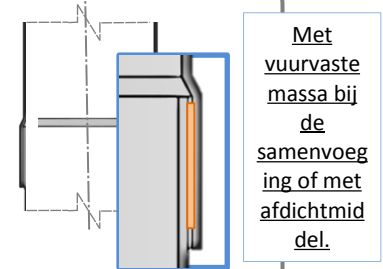
JUUST

BELANGRIJK: De rook heeft een vochtigheidspercentage, wanneer het buitenkomt, het verschil in temperatuur tussen de binnenkant van de buis en de buitenkant zorgt ervoor dat het neerslaat tegen de zijkant van de buis, waar het vloeibare teer wordt en deze kan door de muur van de binnenkant van de buis druppelen. Als de buizen niet geheel afgesloten zijn met vuurvaste stopverf of geen rubberen afdichting hebben aan de uiteinden, ontsnapt deze teer naar de buitenkant van de installatie en beschadigt uw tegels.
